Utredningsrapport

Sågvretens
samfällighetsförening
Valbo

SKUTSKÄR fredag den 19 november 2021

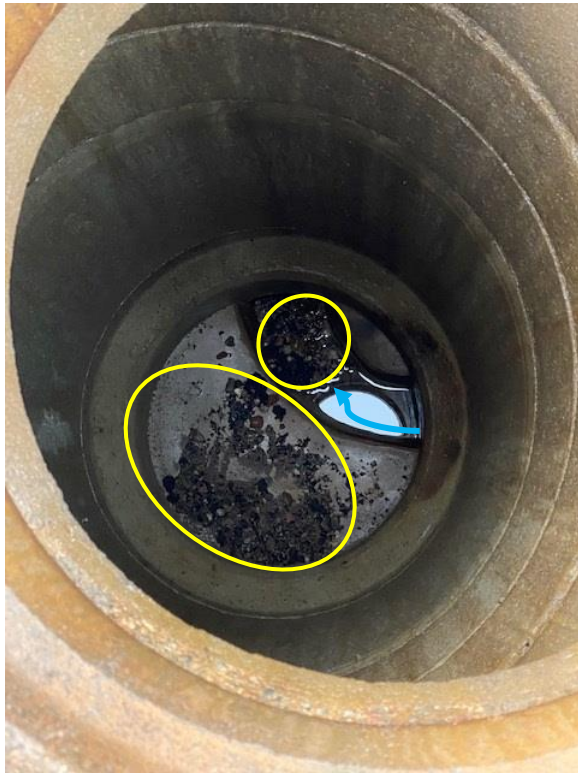
Dagvattenbrunn i brunnpar:1.
Vatten fylldes konstant på från okänd källa från skogen till.
Stenarna uppe på avsatsen vittnar om att det varit ett kraftigt flöde i brunnen vid ett tidigare tillfälle. Stenar av den storleken skall normalt inte förekomma i dagvattenbrunnarna, speciellt när det ej finns några gatugaller ovanför brunnpar:1. Detta kan tyda på ett brott på ledningen, längre upp mot skogen.

- Dagvattenbrunnen vid den högsta punkten (brunnpar:1) på det berörda sticket var fyllt med flertalet stora stenar, vilket är vanligt vid rörbrott. Samt att det var ett konstant flöde i brunnen utan att det regnade vid tidpunkten för utredningen. Även dräneringsbrunnarna som kontrollerats har ett högt flöde, detta kan tyda på grundvattenproblematik. Det krävs dock en djupare undersökning för att få detta bekräftat.

- Kontrollera via filmning huruvida dagvattenrören på husen leder ner till en brunn eller stenkista. Samt ta reda på var vattnet förs bort från dräneringen, går detta ut till en stenkista, dagvattensystemet eller rentav spillvattnet?
- Kontrollera via filmning vad som är kopplat till dagvattenbrunnen i brunnpar:1, samt om det finns några brott på ledningen som bidragit till det myckna stenansamlingen i brunnen.
- Med vetskapen om att vi noterade avföring samt toalettpapper i dagvattenbrunnen i brunnpar:5 kan det ej uteslutas att det ändå finns en förväxling någonstans. Detta trots att vi ej noterade detta vid utredningen. Vidare bör man i stället applicera spårämne i avloppet hos de tre som blivit drabbade av vatteninträngningar.

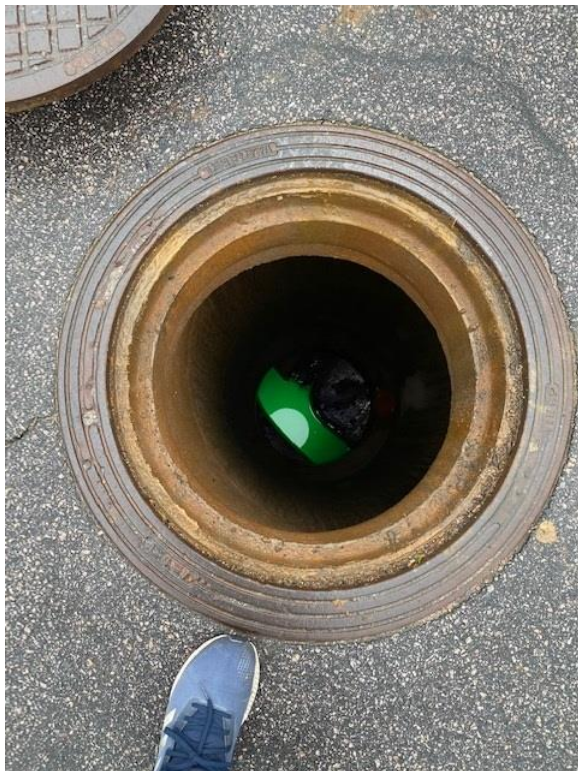
Dagvattenbrunn i brunnpar:2.
Det tog väldigt lång tid för det infärgade vattnet att komma fram till denna punkt. Kanske beroende på ansamlingar av grus och sten som noterades fylla upp kanalen i dagvattenbrunnen i brunnpar:1

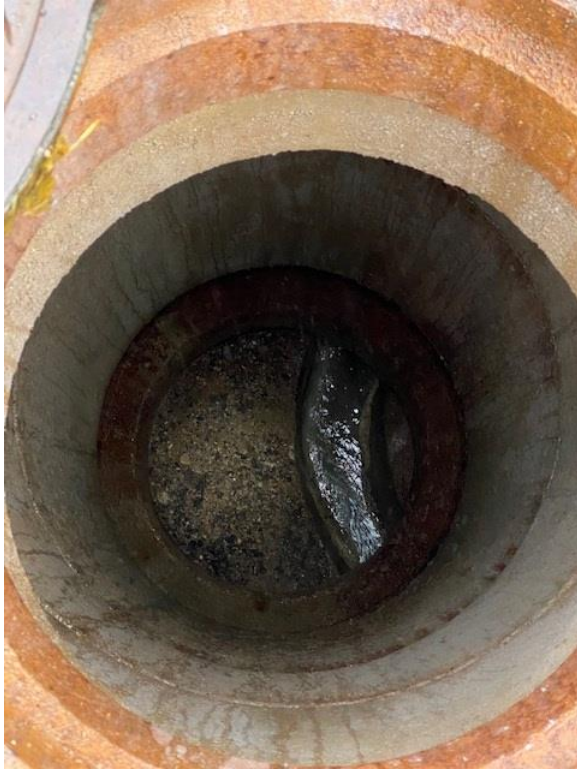
Dagvattenbrunn i brunnpar:3.
Inga avvikelser noterades.

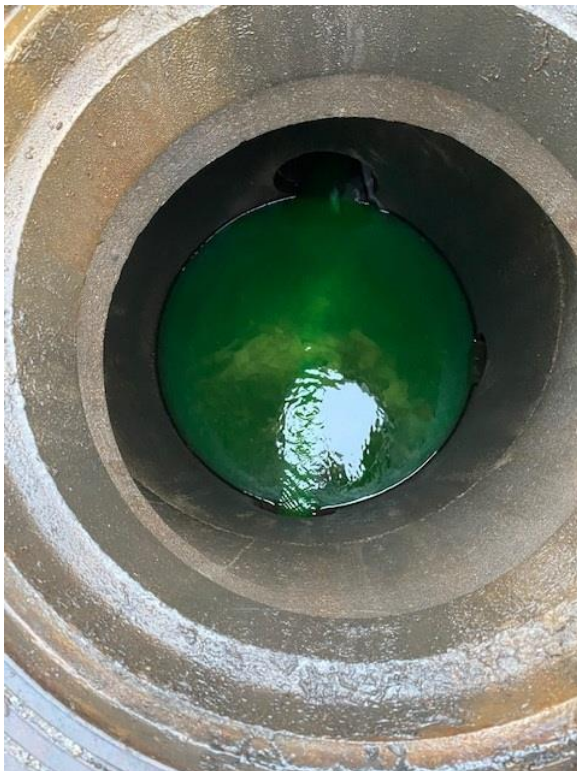
Dagvattenbrunn i brunnpar:4.
Inga avvikelser noterades.

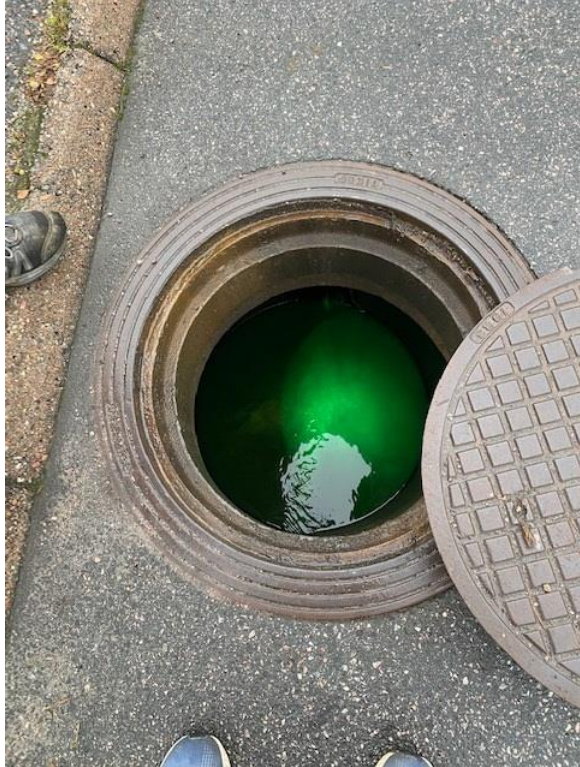
Dagvattenbrunn i brunnpar:5.
Sandfånget är fyllt med avföring och toalettpapper.

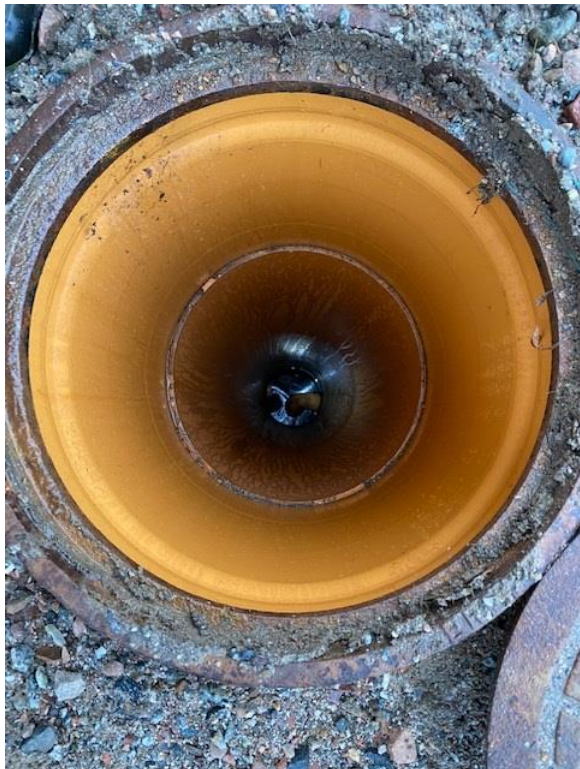
Ett kraftigt flöde noterades i
dräneringsbrunnen, detta trots att det ej
regnade vid besökstillfället. Detta tyder på
att det fortsatt råder en hög belastning av
vatten i marken.
